Diagnostic de l'état sanitaire de dix tilleuls  
Place Roland-Béguelin  
2800 Delémont

Observations du 15 janvier 2020

**Arbrexperts Sàrl**  
**Expertise sanitaire d'arbres d'ornement**  
**rue du Village 21A**  
**1124 Gollion**

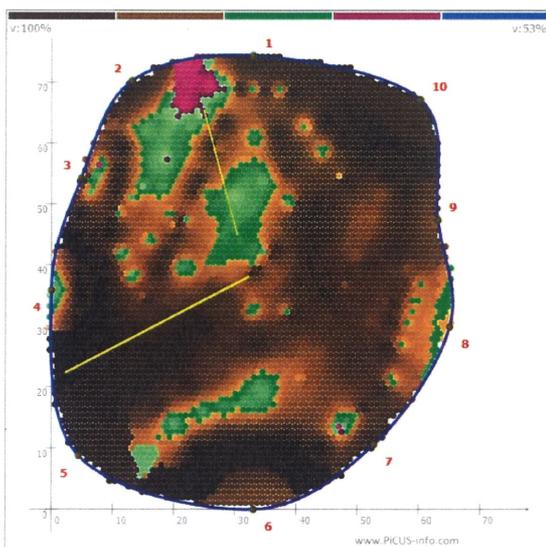
Image 9 : tomographie sonique

- Tilleul n°84 : la tomographie, faite à 10 cm du niveau du sol, nous indique une récente activité (cf. annexe pour interprétation). Des fentes (lignes jaunes) sont détectées. La tomographie électrique nous indique un bois encore suffisamment sain ; l'activité est bien réelle et est à contrôler. Si cet arbre est maintenu, nous préconisons un nouveau contrôle dans 3 ans.

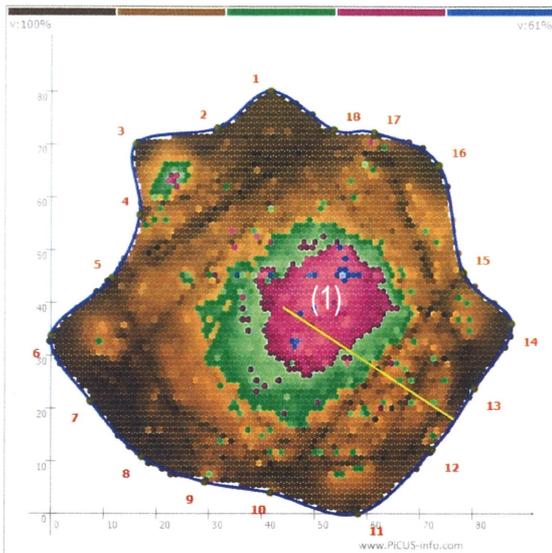
Image 11 : tomographie sonore

- Tilleul n°87 : la tomographie a été faite à 10 cm du niveau du sol, ceci afin de localiser au mieux la perturbation générée par le champignon. En résultat, un bois altéré au centre en violet (1). Les multiples taches vertes à violettes nous confirment que le champignon, type *Armillaria*, colonise la base de l'arbre et donc son système racinaire. Son avenir est compromis sur le court terme.

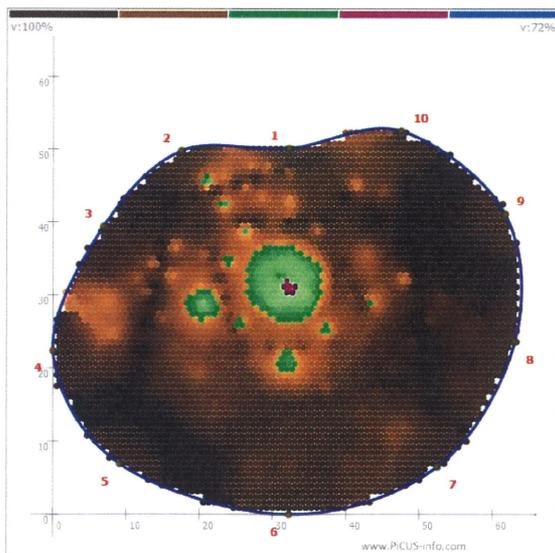
Image 13 : tomographie sonore

- Tilleul n°88 : tomographie réalisée à 70 cm du niveau du sol, juste en-dessous de la large blessure. Ceci pour but de connaître l'état de la pourriture. Les résultats nous indiquent que la cavité se referme bien à cette hauteur. Le bois de réaction, sain, est en suffisance à ce jour. État à contrôler tous les trois ans en cas de préservation de l'arbre.

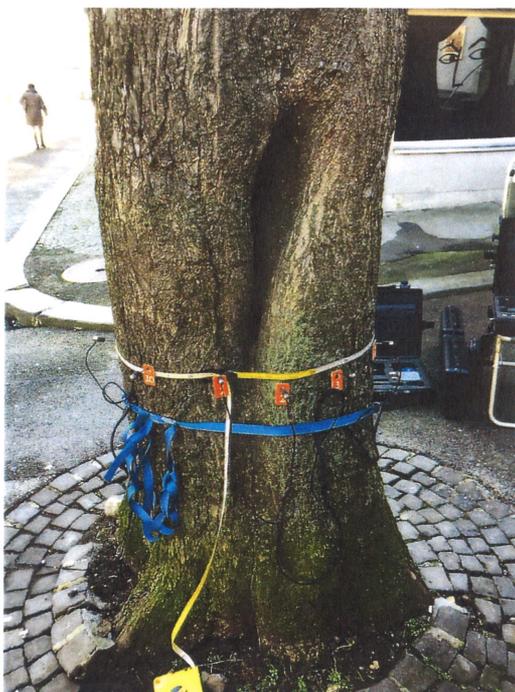
Image 15 : tomographie du n°88

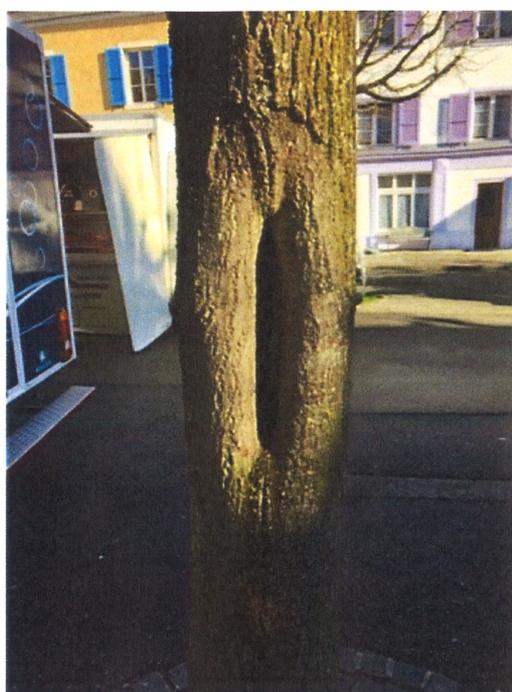
Nous sommes sceptiques concernant l'avenir des arbres numéros 82, 84, 85, 87 et 88. Les larges blessures sont actuellement en voie de recouvrement, mais vu leurs dimensions, les arbres touchés ne vont pas réussir à les compartimenter. Ces blessures sont des points de faiblesse et créeront un risque sur le court à moyen terme.

Image 16 : n°82, blessure au tronc. La circonférence du tronc étant trop petite, il ne nous était pas possible de faire une tomographie

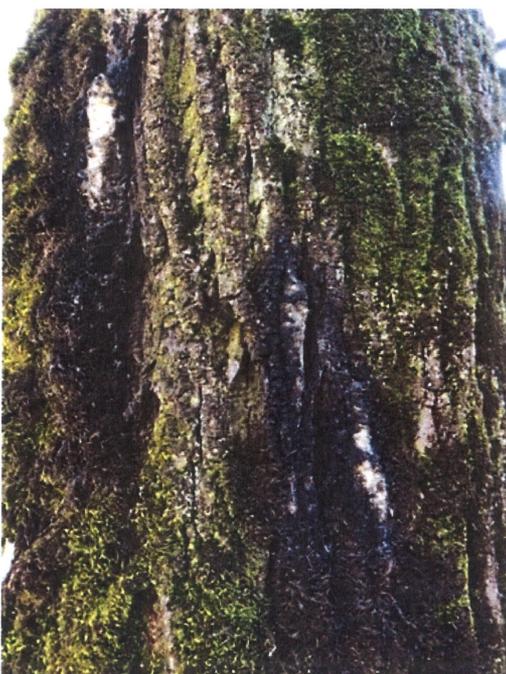
Image 18 : exsudation sur le tronc du n°84

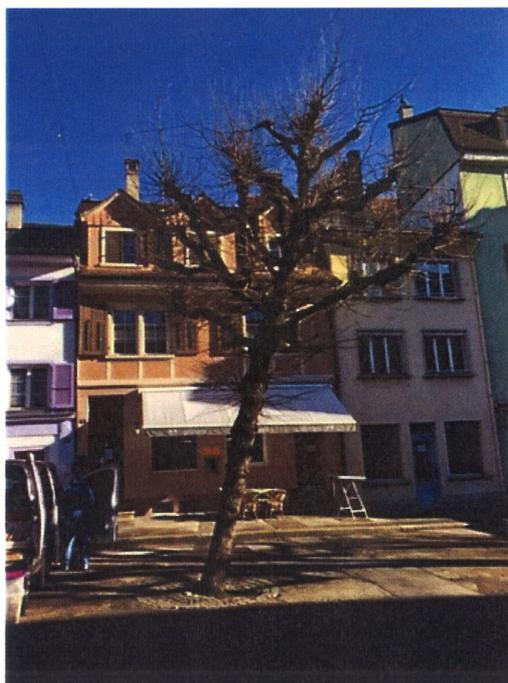
Image 17 : forte inclinaison du n°85

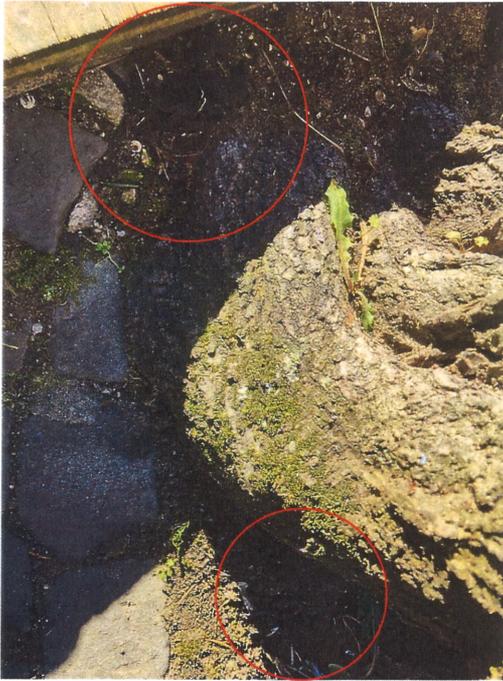
La présence de fructifications au pied du n°87, similaire à l'armillaire – *Armillaria*, condamne l'avenir de son hôte ; étant un champignon racinaire lignivore très vorace, ce n'est qu'une question de temps. Les forts désaxements des arbres numéros 84 et 85 ont un impact sur l'état des ancrages.

*Image 19 : fructifications similaires à Armillaria au pied du n° 87*

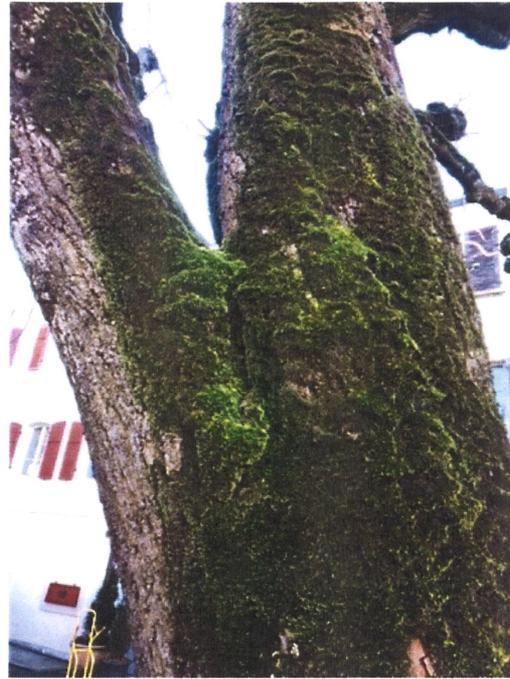
*Image 20 : insertion de mauvaise qualité avec écorce incluse, tilleul n°84*

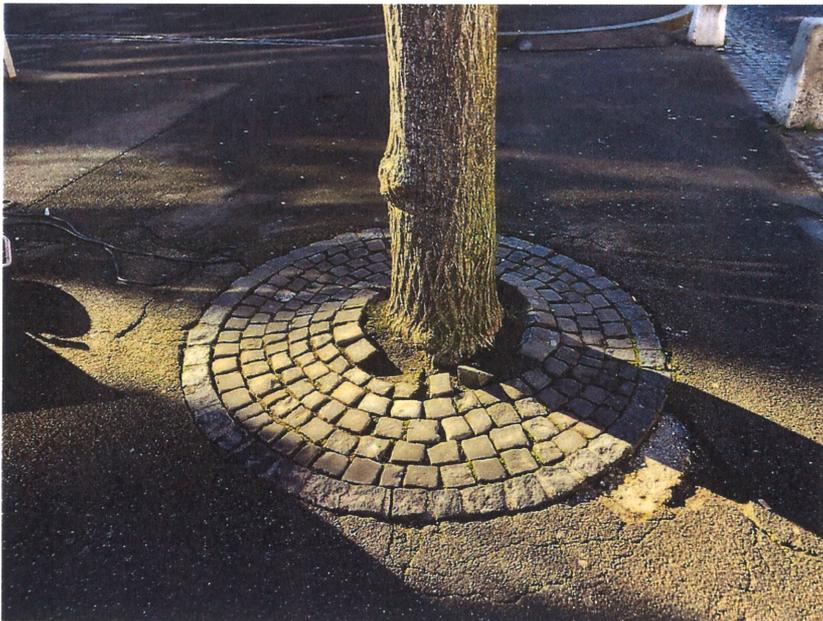
*Image 21 : conditions du sol très difficiles*
