Diagnostic de l'état sanitaire de dix tilleuls  
Place Roland-Béguelin  
2800 Delémont

Observations du 15 janvier 2020

**Arbrexperts Sàrl**  
**Expertise sanitaire d'arbres d'ornement**  
**rue du Village 21A**  
**1124 Gollion**

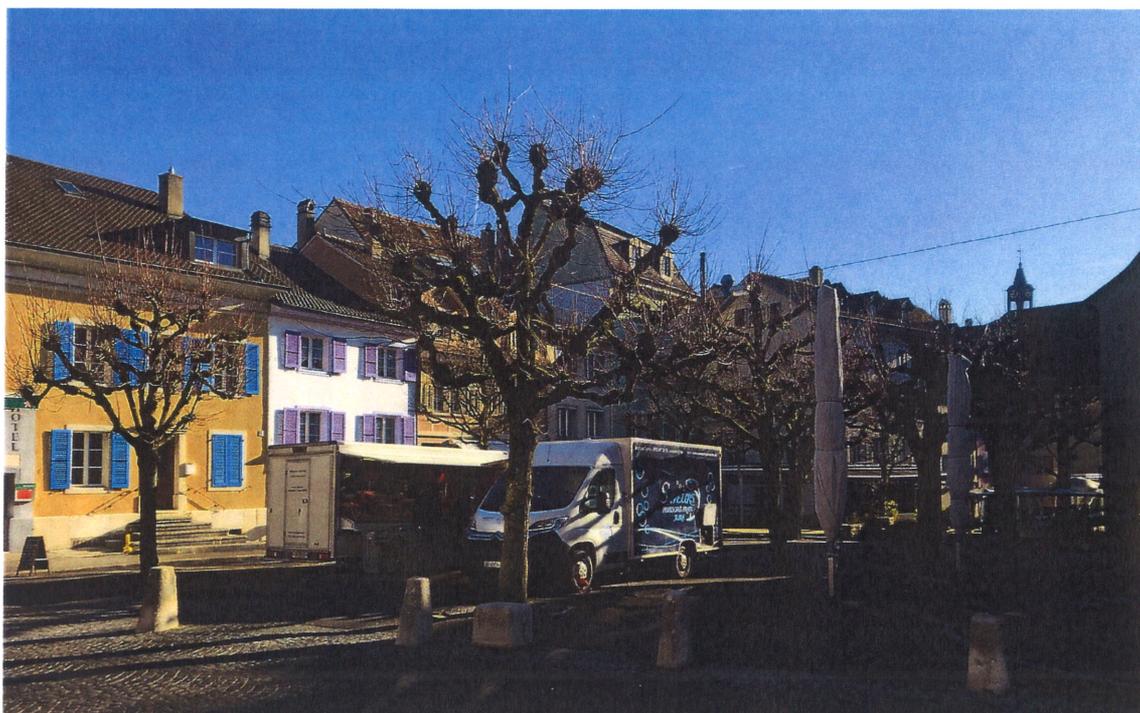
*Image 1 : vue d'ensemble*

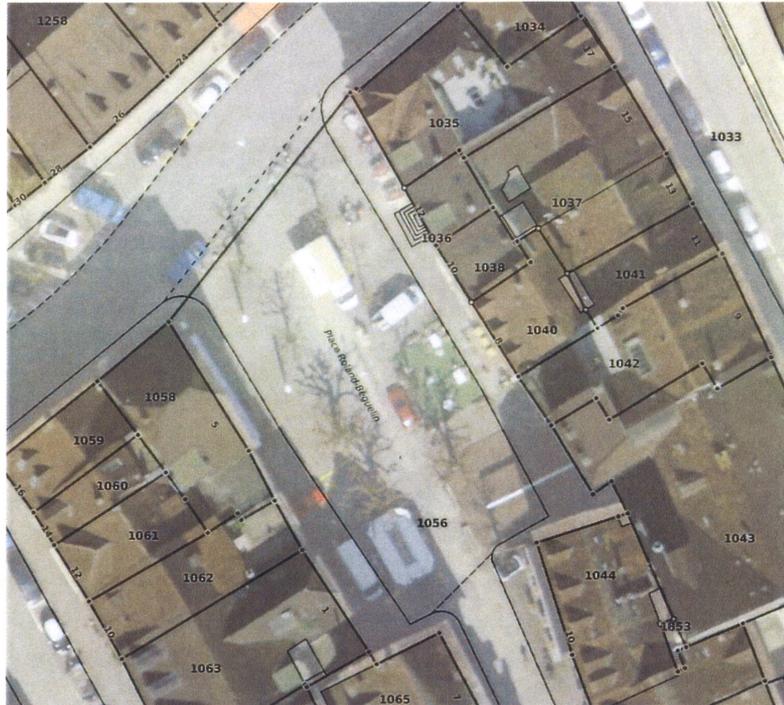
Des pavés encerclent les collets des arbres. Les zones de plantation sont donc très restreintes et très difficiles à exploiter pour les systèmes racinaires des arbres. Par endroit, des pavés et le revêtement bitumineux est déformé par les racines traçantes des arbres.

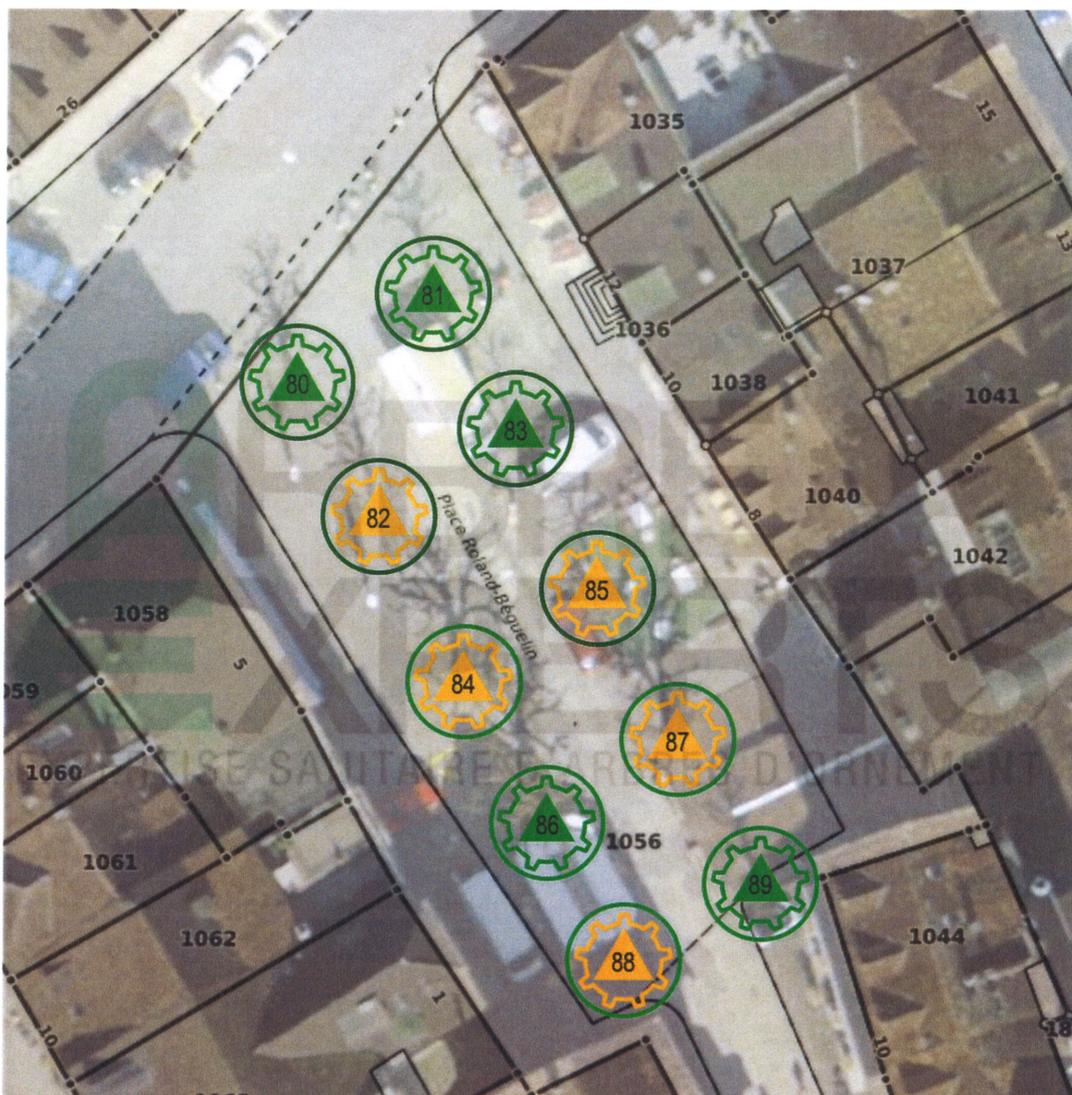
Image 4 : plan de situation et recensement des arbres

Sur le plan de situation, les arbres sont numérotés et leurs états sanitaires sont résumés à l'aide du graphique suivant :

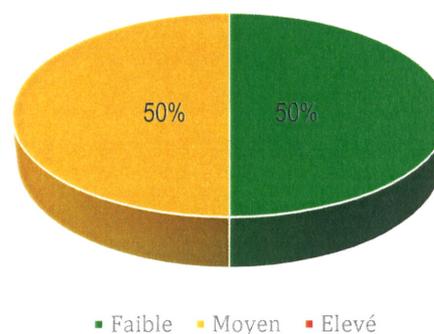
Image 7 : graphique résumé de l'état de risque

Dans l'ensemble, l'état du risque a été évalué de « faible » à « moyen ».
