INTERVENTION SUR DES ARBRES COMMUNAUX

Abattage 2024-2025

Suite à la visite de divers arbres douteux, le Service de l'urbanisme, de l'environnement et des travaux publics (UETP), planifie l'abattage des arbres suivants :

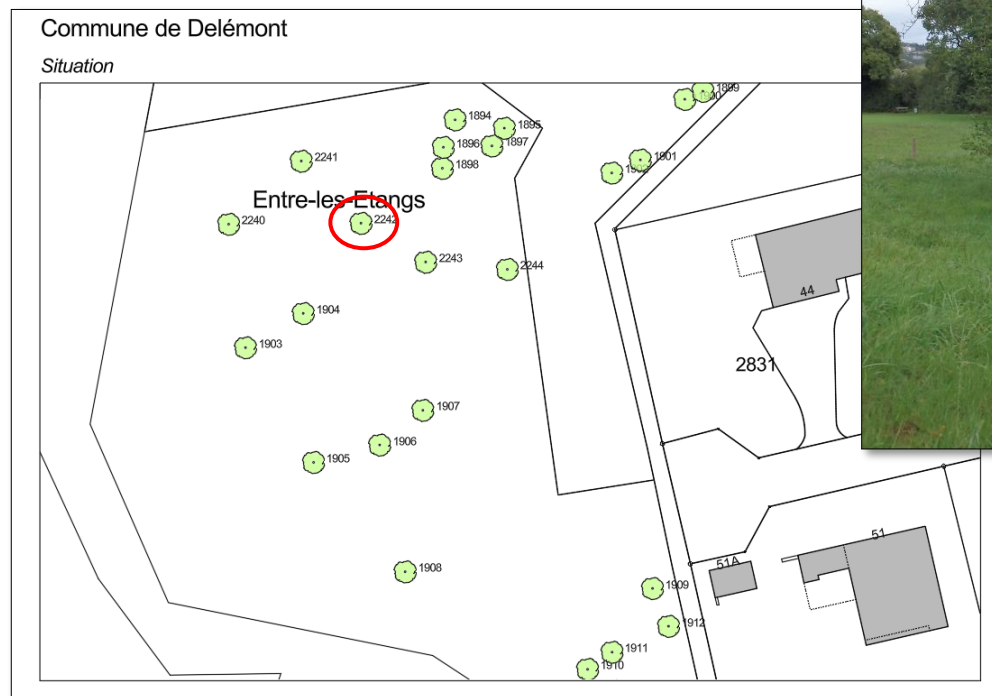
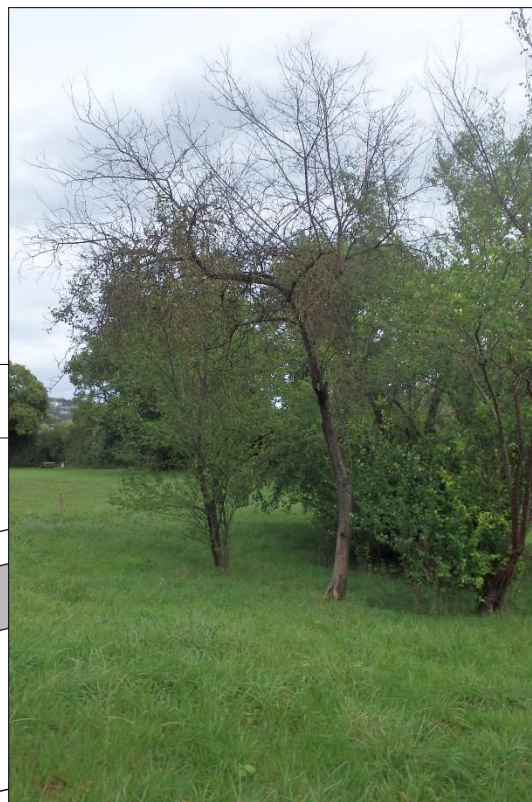
| 1) Emplacement : | Entre-les-Etangs |

| Arbre concerné : | 1 pommier sauvage (<i>Malus sylvestris</i>) |
| Problème constaté : | Arbre sec |
| Atteinte/dégât potentiel : | Chute de l'arbre |

| Proposition UETP : | Abattage |
| Compensation : | Remplacement par un arbres fruitier |

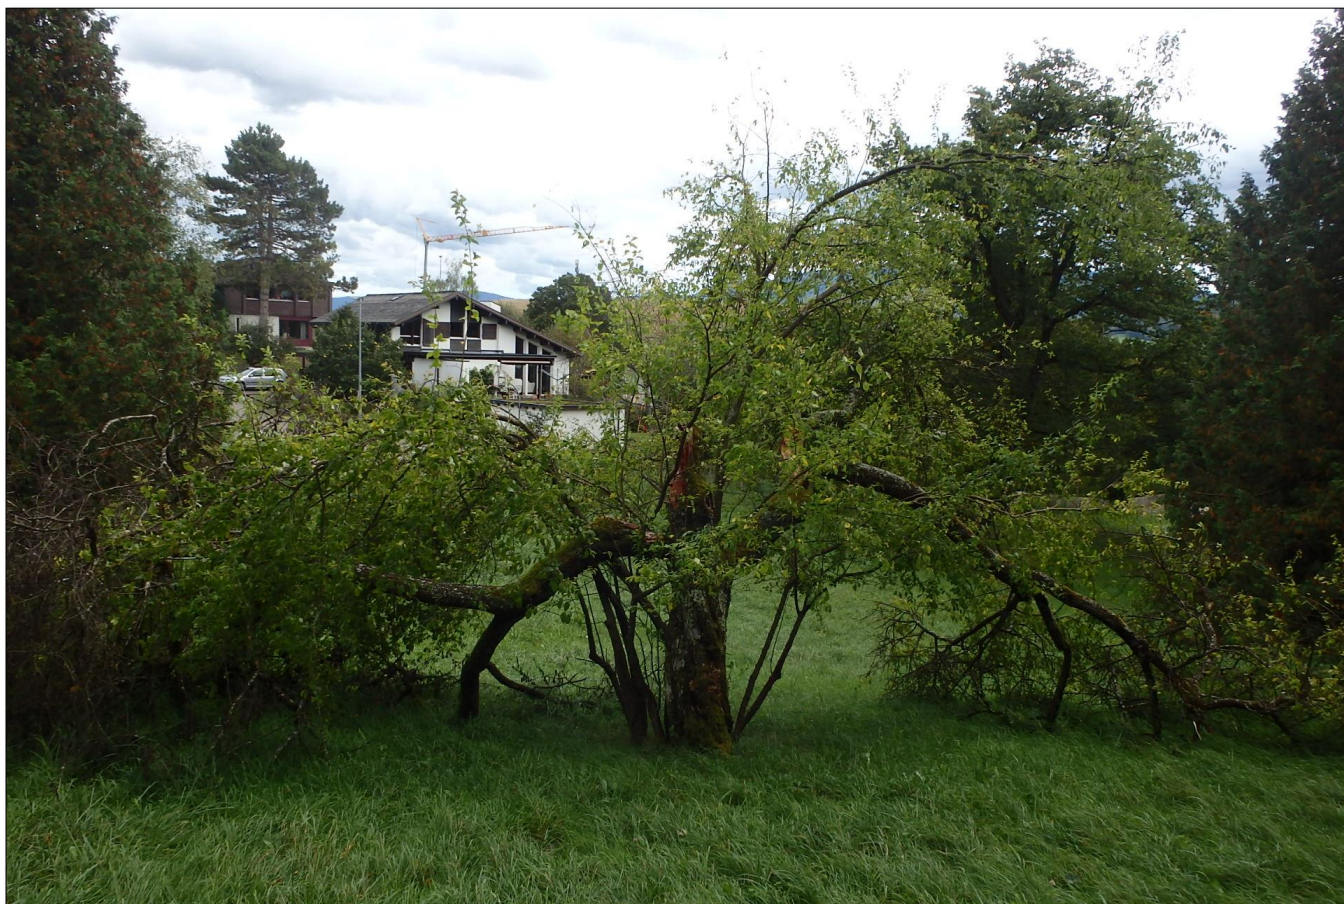
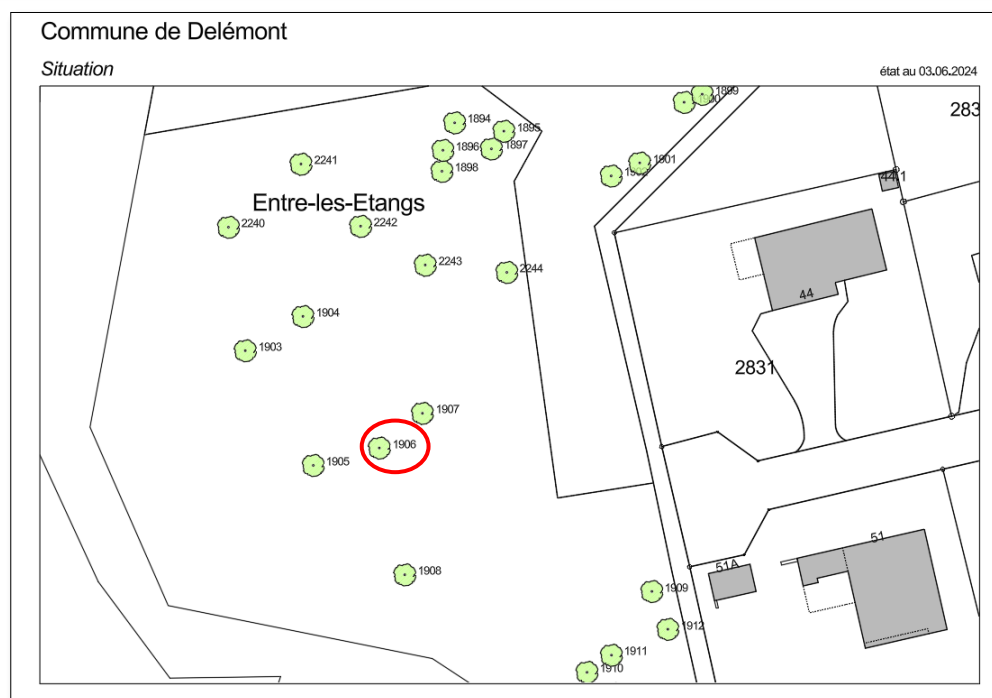
2) Emplacement :	Entre-les-Etangs
Arbre concerné :	Damassinier (<i>Prunus domestica</i> 'Prunier de Damas')
Problème constaté :	Mauvais état sanitaire dû aux cassures des branches charpentières (excès de fruits)
Atteinte/dégât potentiel :	Utilisateurs du parc
Proposition UETP :	Abattage
Compensation :	Remplacement par un arbres fruitier

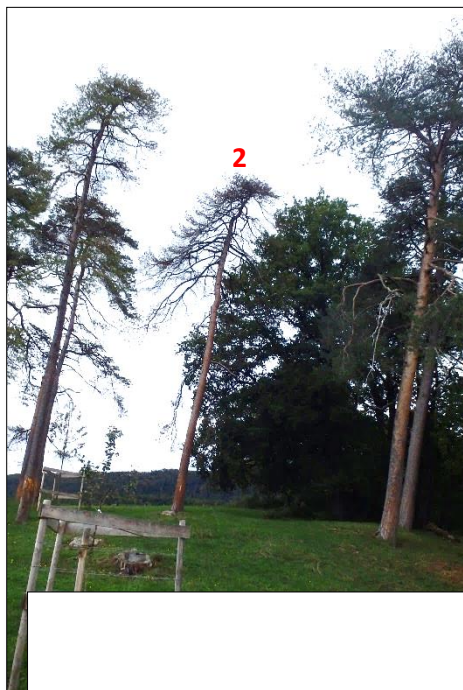
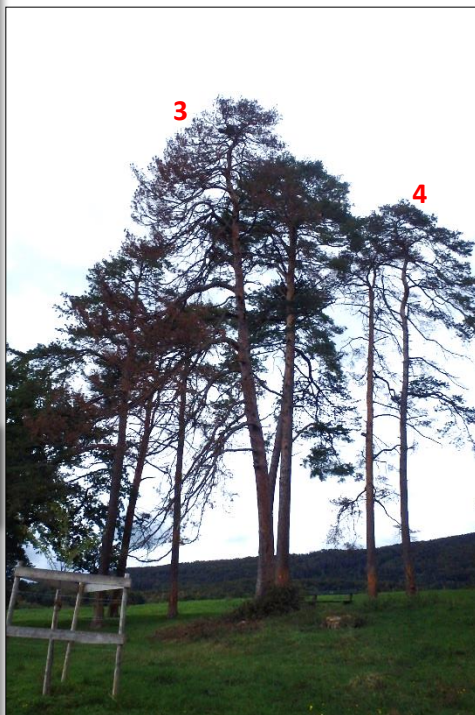
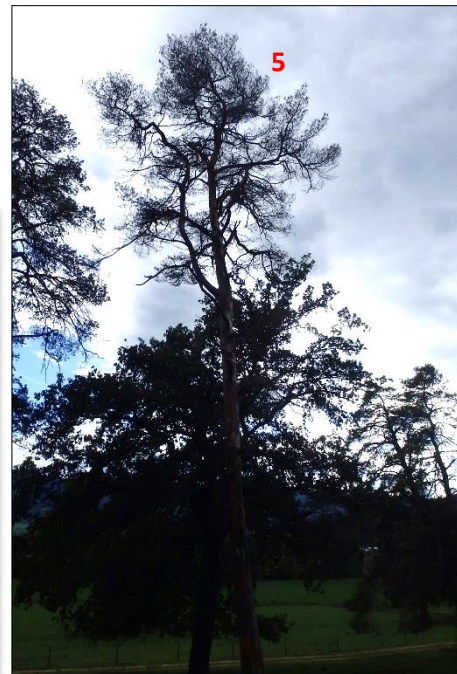
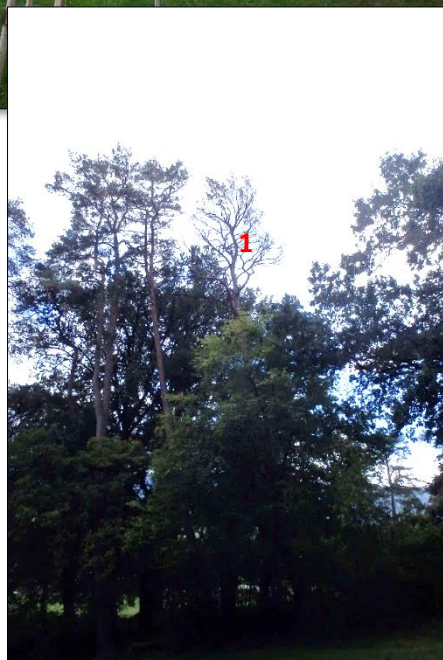
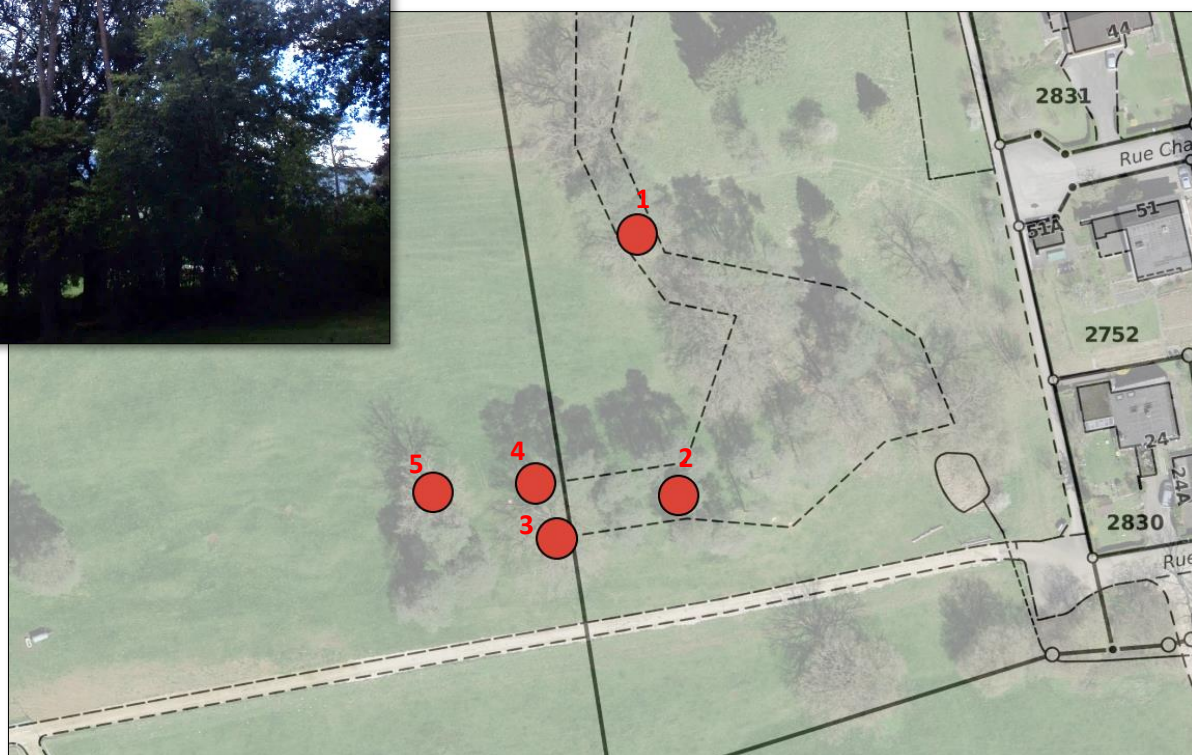
- 3) Emplacement : Entre-les-Etangs
 Arbre concerné : 5 pins sylvestre (*Pinus sylvestris*)
 Problème constaté : Tous les arbres sont secs, probablement en raison du piétinement et des dommages causés au cambium par le bétail
 Atteinte/dégât potentiel : Utilisateurs du chemin
Proposition UETP : Abattage (attention à conserver min. 2 arbres pour la nidification)
 Compensation : Remplacement par 3 arbres fruitiers et 2 chênes/érables

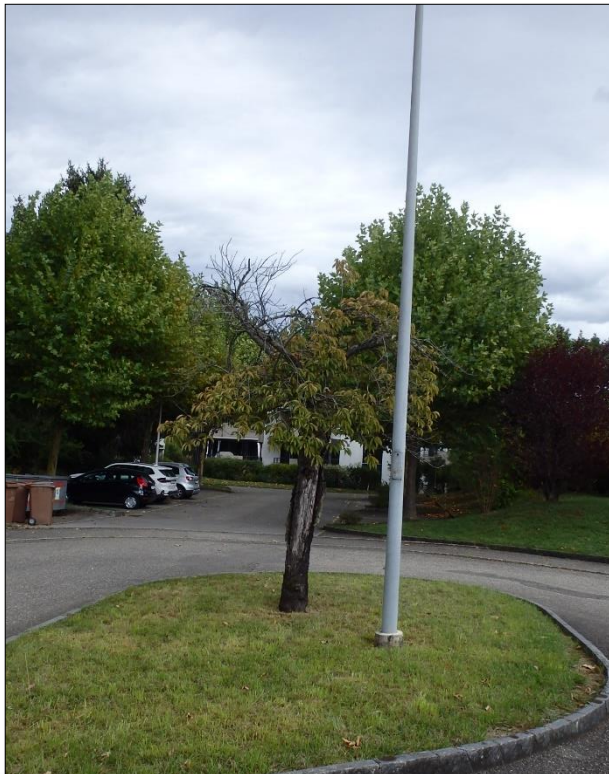
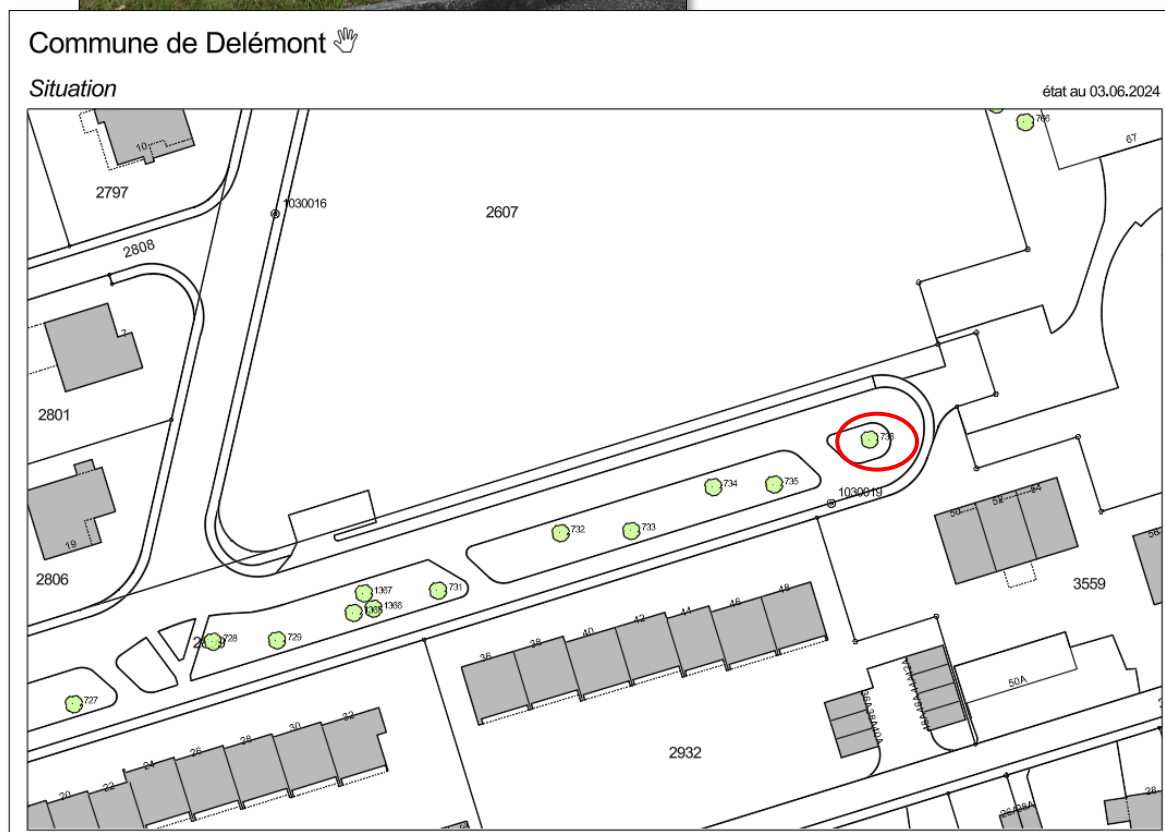
- 5) Emplacement : Rue des Moissons, au bout de l'îlot
 Arbre concerné : Cerisier du Japon (*Prunus serrulata*)
 Problème constaté : Mauvais état sanitaire, tronc sec
 Atteinte/dégât potentiel : Proximité de la route
Proposition UETP : Abattage
 Compensation : Remplacement par un érable

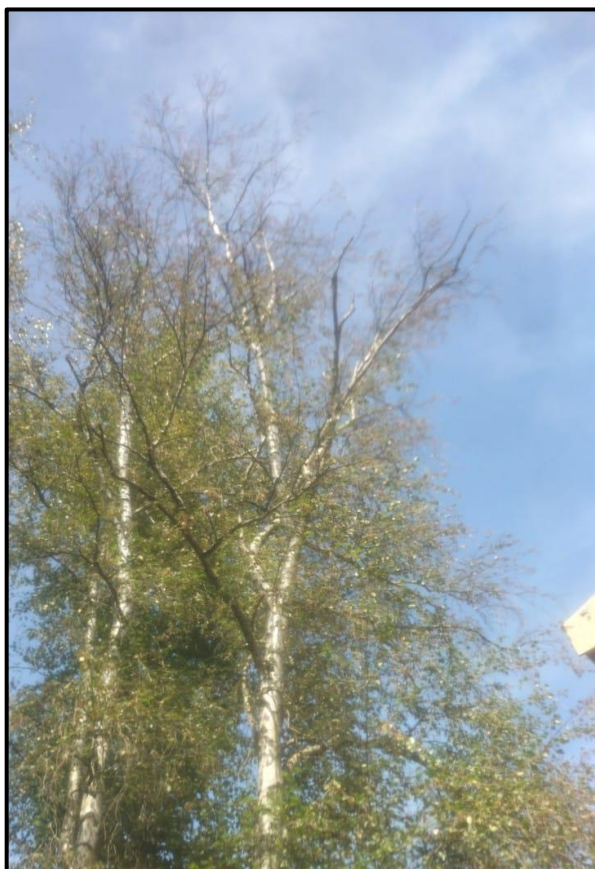
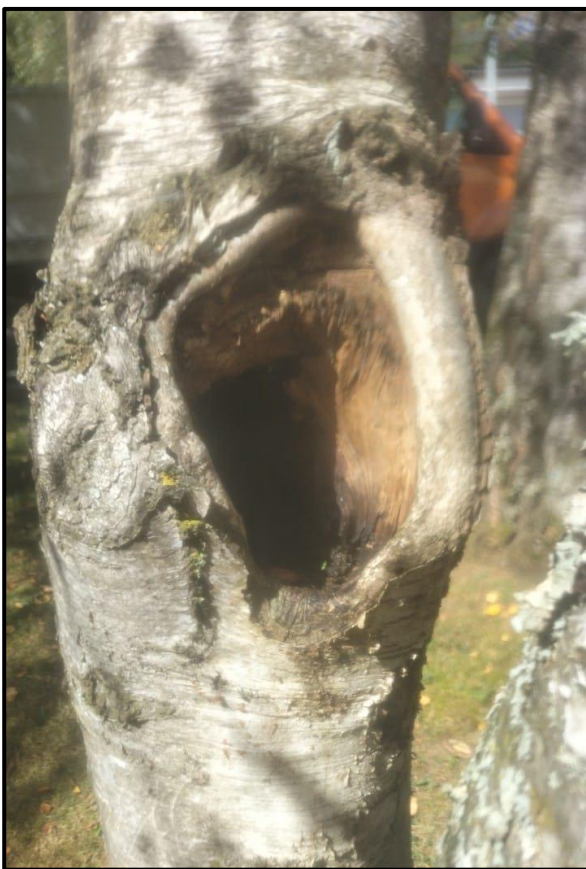
- 6) Emplacement : Rue des Moissons, devant l'école
 Arbre concerné : Bouleau (Urgence)
 Problème constaté : Arbre comportant de nombreuses branches mortes
 Atteinte/dégât potentiel : Danger pour les écoliers
Proposition UETP : **Abattage déjà réalisé**
 Compensation : Remplacement par 2 érables
